**Ylläpitovaihe:
Kun jokin ei toimi
(case-esimerkit ja ratkaisu)**

Asko Laune

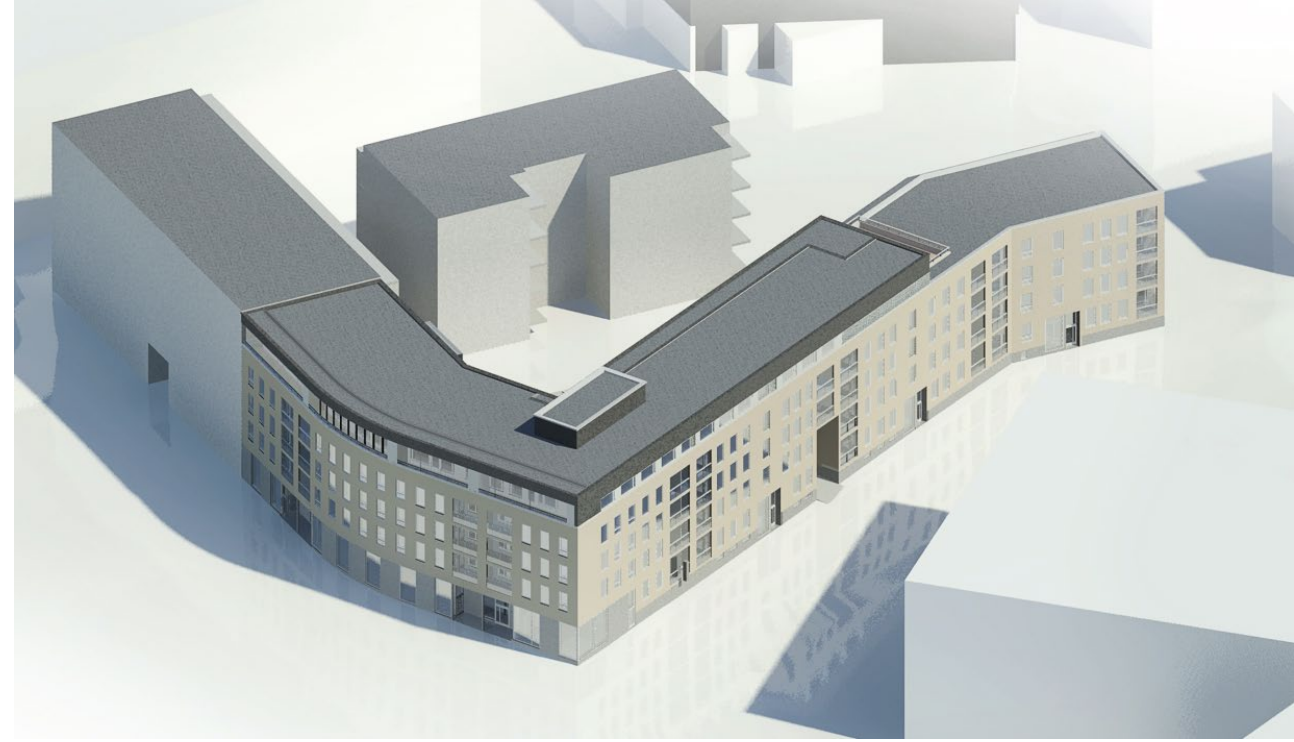
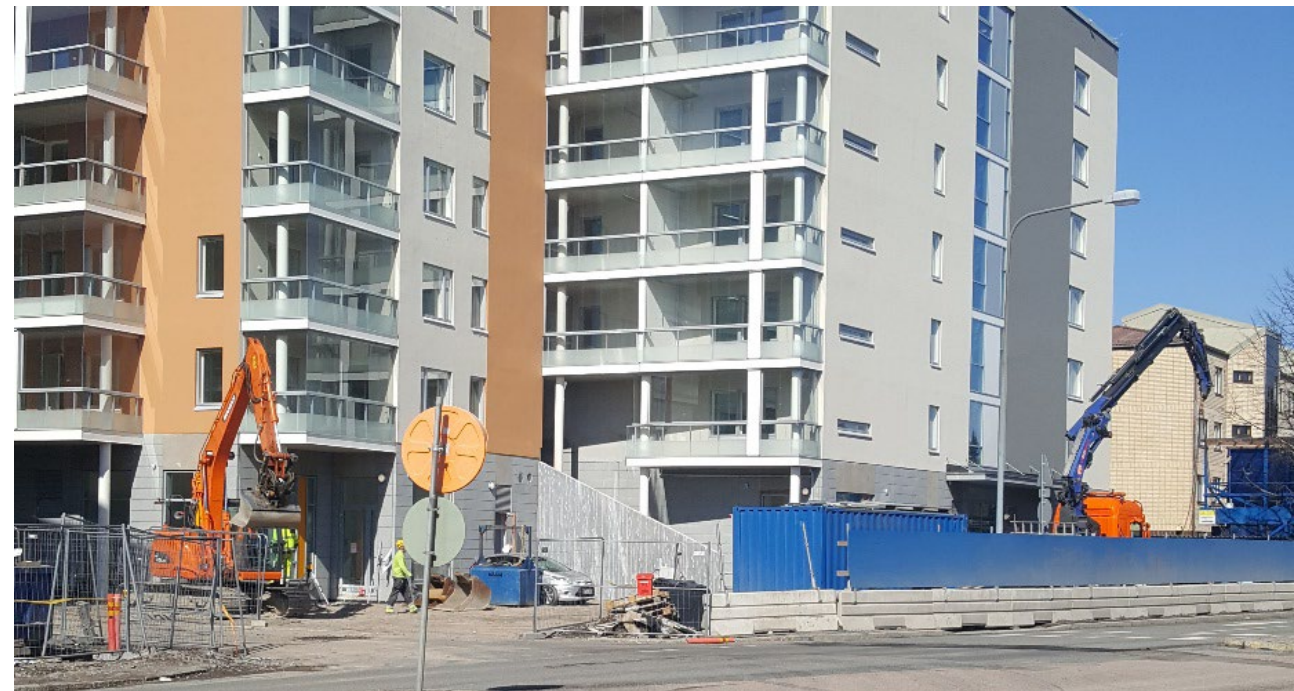
Case As Oy valmistunut 2014

- Ilmanvaihto, (liian kuuma ja liian pieni ilmamäärä)
 - Suunniteltu Ok
 - Rakennettu sinnepäin ja käyttöön otettu järjestelmä kerrallaan
 - Huoltoyhtiössä ammattitaidottomuutta
- Lämmitys
 - Ilmausta ei suunniteltu ja mahdolliset ilmauspaikat peitetty rakenteilla
 - Säätyötä ei voida suorittaa kunnolla(kohteen luovutus)
 - Lämmityskauden tasapainotus ei onnistu, ilmaa verkostossa, kokeillaan virityksiä
- Akustiikka
 - IV –suunnittelija kikkailee palomääräysten kanssa ja yksinkertaistaa tekniikkaa
 - Käyttäjä hermostuu ja tekee asiasta ”elämää suuremman”
 - Rakennusliike yrittää pienentää häiriötä ajattelematta itse lähdeä
